## **Penerapan Safety Net sebagai Upaya Pencegahan Kecelakaan Kerja di Proyek Facility Support Telkomsel Smart Office**

*Implementation of Safety Net as an Effort to Prevent Work Accidents in the Facility Support Project of Telkomsel Smart Office*

**Garnish Nioko Nuraty<sup>1</sup>, Irika Widiyanti<sup>2</sup>, Rezi Berliana Yasinta<sup>3</sup>**

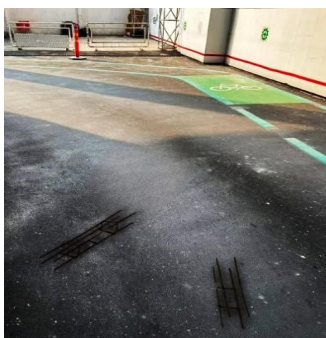
Selama periode pengamatan, tercatat tiga insiden jatuhnya material dari lantai atas yang terjadi antara September hingga November 2024, sebagaimana tertuang dalam laporan inspeksi mingguan proyek. Salah satu insiden terjadi ketika potongan besi jatuh ke area perkantoran, berdekatan dengan zona publik. Insiden tersebut didokumentasikan pada **Gambar 1** dan menjadi dasar untuk analisis akar penyebab melalui RCA, yang mengungkap lemahnya pengawasan, tidak adanya SOP pemasangan *safety net*, serta kurangnya inspeksi rutin terhadap alat pelindung.

**Gambar 1** – Dokumentasi material jatuh ke area perkantoran.

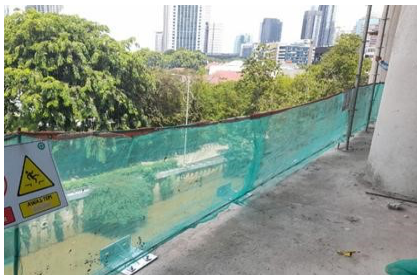
Berdasarkan hasil observasi dan dokumentasi lapangan, serta analisis perbandingan dengan standar keselamatan, penerapan *safety net* pada proyek Facility Support Telkomsel Smart Office belum memenuhi kriteria teknis yang ditetapkan oleh SMK<sup>(3)</sup> 2023 dan OSHA 1926.502. *Safety net* yang dipasang memiliki lebar hanya 1 meter, jauh di bawah ketentuan minimal 3,5 meter<sup>(5)</sup>. Posisi jaring yang tidak mencakup seluruh perimeter lantai kerja menyebabkan beberapa area tetap terbuka dan meningkatkan potensi jatuhnya material ke area kerja di bawahnya.

**Gambar 3** – Foto penerapan *safety net* di proyek penelitian yang menunjukkan jaringan hanya dipasang sebagian.

*net* harus mencakup seluruh perimeter area kerja dan dipasang maksimal 9,1 meter di bawah lantai kerja dengan jarak horizontal tidak lebih dari 1,5 meter dari tepi<sup>(11)</sup>. Namun, hasil penelitian menunjukkan bahwa *safety net* yang digunakan hanya memiliki lebar sekitar 1 meter, dan tidak menjangkau seluruh sisi bangunan.

1. Peningkatan spesifikasi material *safety net* dari jenis ekonomis menjadi tipe HDPE standar industri.
2. Revisi SOP pemasangan untuk menjangkau lebih banyak area kerja.
3. Pelatihan keselamatan berkala kepada pekerja lapangan dan subkontraktor terkait fungsi dan pemasangan *safety net*.

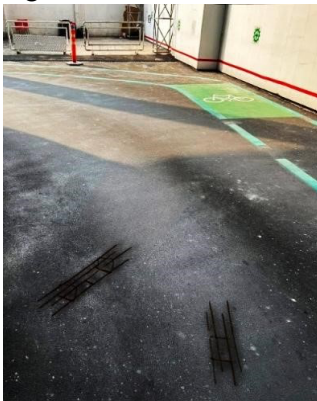
**Gambar 4** – Dokumentasi material jatuh ke area

perkantoran, menunjukkan tidak optimalnya sistem proteksi vertikal dan potensi dampak terhadap stabilitas tata kelola proyek.
