## **Implementasi *Lock Out* dan *Tag Out* Sebagai Upaya Pencegahan Kecelakaan di PLTU Tanjung Awar-Awar Tuban**

*The Implementation of Lock Out – Tag Out as The Accident Prevention in PLTU Tanjung Awar-Awar Tuban*

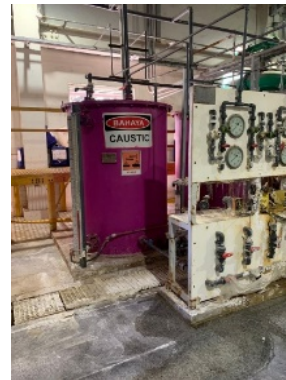
Energi berbahaya lainnya yaitu energi kimia yang berbentuk cairan. Energi kimia ini dialirkan melalui sistem perpipaan. Energi kimia ada yang berbentuk cairan dan gas, contohnya natrium bisulfit, asam hidrolis, natrium hidroksida, hidrogen dan oksigen. Energi kimia ini digunakan untuk bahan campuran dalam proses produksi di PLTU yang dikontrol menggunakan katup sebagai pengatur pintu untuk membuka dan menutup energi. Katup akan berfungsi sebagai titik isolasi jika diperlukan pengendalian energi. Katup akan diposisikan pada posisi menutup aliran lalu katup dipasang dengan peralatan bulking seperti rantai. Setelah peralatan

dipasang, katup akan dikunci dan diberi label. Pelaksanaan wawancara dan observasi lapangan yang telah dilakukan menunjukkan bahwa energi berbahaya yang digunakan di PLTU Tanjung Awar-Awar Tuban terdiri dari energi listrik dan energi kimia.

Gambar 2. Energi Kimia (Data Primer, 2023)
